## 服务通告 SB0010

**主题:** 排气管套与发动机机架之间的间隙

**涉及型号:** CC18-180A 序列号 0001  
CC18-180 序列号 0002 至 0035

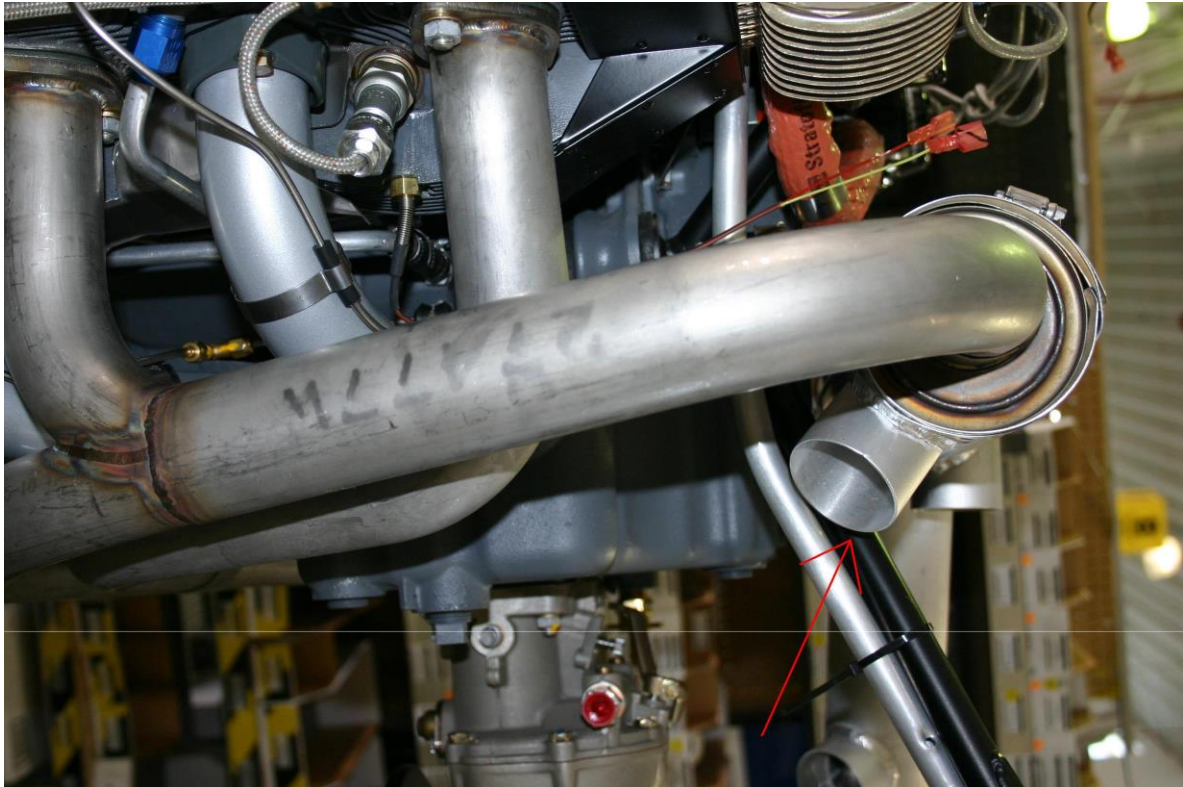
**目的:** Cub Crafters, Inc. 就曾有过一个发动机支架擦伤的实例，原因是发动机的左后侧排气罩的软管夹造成的。安装时需要进行重新组装和适当调整。如果没有间隙的话，一个新修改的排气罩可以提供了更多的间隙。这个服务通告要求安装发动机支架，如果排气罩存在间隙不足，应通过调整或更换进行检查和处理。

图 1 -发动机左侧-中右侧问题区域的照片与发动机架和护罩出口

1. 打开左侧整流罩，检查排气罩上机舱的热风口附近区域，以及发动机机架的区域是否有裂纹或损坏。可能需要拆卸 SCAT 油管 and 软管夹。
2. 如果没有发现损坏或问题，就不需要采取进一步措施。如飞机维修手册 TC10000AMM 第 05-20 节所述，正常检查应始终包括检查排气罩、系统或发动机机架的任何损坏。
3. 如果注意到排气罩与发动机安装管之间的间隙小于.25 英寸，则确定是否可以调整以增加间隙。如果你不能得到足够的间隙或护罩损坏需要更换，请联系 Cub Crafters 来更换，为该区域提供额外的间隙。如果发现发动机架有损坏，请联系 Cub Crafters。

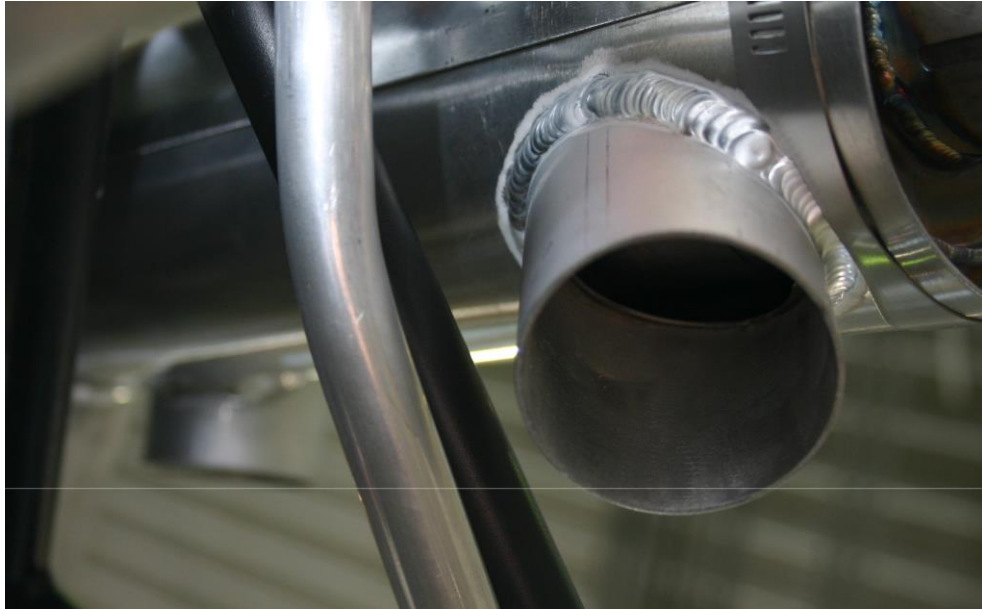
图 2 -近距离观察所需的间隙

4. 当重新安装热护罩(作为正常年度检查的一部分, 这个防热护罩是要去除, 并检查按照飞机维护手册 TC10000AMM 05-20 节), 应该小心定位排气护罩在合适的左右位置, 适当的旋转对线为机舱热出口与发动机架提供尽可能多的间隙。将组件从左到右滑动至排气管之间的中心位置, 但也要确保排气口与发动机管之间有 0.25 英寸或更大的间隙。

- 在 SCAT 油管上安装软管卡箍后，确保软管卡箍的调节部分不靠近发动机机架。
