主题: 副翼钢索滑轮直径检查

涉及型号: CC18-180A 序列号 0001
CC18-180 序列号 0002 至 0038

文件标题	文件号	页码
服务通告 SB0012 副翼滑轮直径检查	SB0012	1 of 2

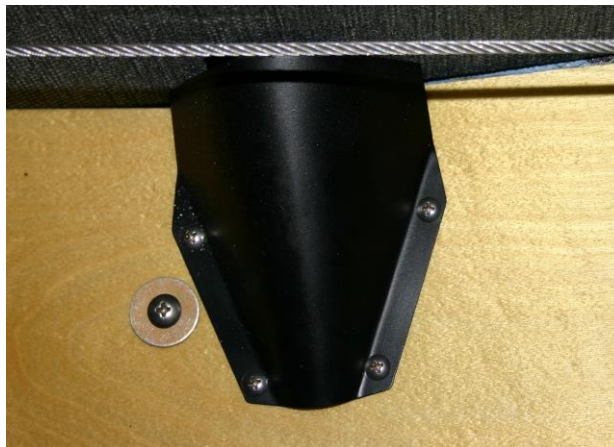
图 1 – 右侧副翼滑轮护罩-已安装

1. 确定位于机舱内部的底部副翼钢索滑轮盖, 大约位于机舱中部的左右两侧。从两侧拆卸螺丝和护盖。

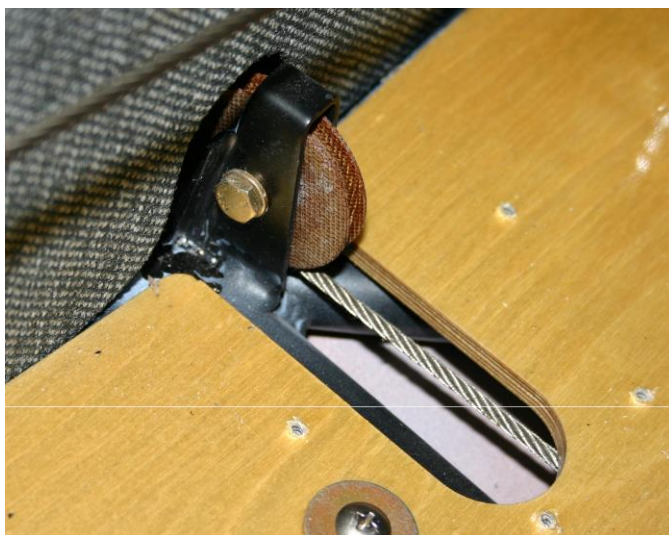
2. 正确的滑轮直径是 1.75 英寸。钢索护罩应与钢索足够接近，使钢索不可能从滑轮的“V”型槽中出来。如果一个直径不正确的 1.5 英寸滑轮安装在任何一侧或两侧，请联系 Cub Crafters，要求更换为正确直径的滑轮。

图 2 - 护罩拆除-滑轮直径检查

3. 如果安装了正确的滑轮(1.75 英寸直径)，则无需进一步操作。做出适当的日志记录，记载服务通告 SB0012 已被遵守。
